# Altri guai sulla verticale multibanda HF

*Rimediando a un altro problema della Falcon 250*

**di Daniele Cappa IW1AXR**

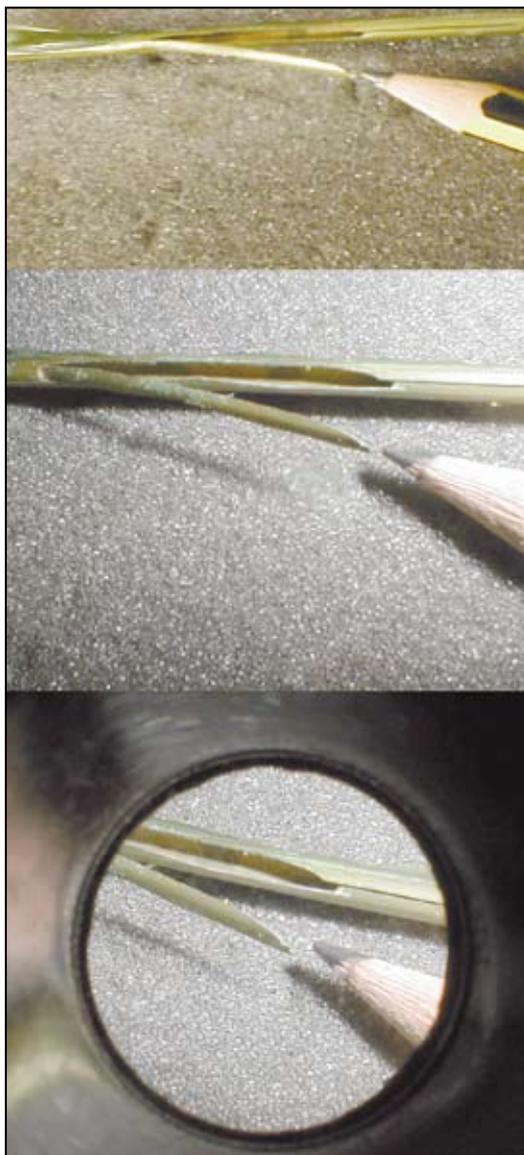
che sta al suo interno no, e se la cosa capita quando fa molto freddo (l'ottone al freddo diventa fragile) abbiamo molte probabilità che questo si rompa interrompendo di fatto il radiatore che costituisce l'antenna. L'altezza in cui si verifica la rottura influenza il sintomo... ovvero se questa non avviene nei primi centimetri del radiatore l'antenna continua a ricevere qualcosa...

E' quanto è avvenuto all'esemplare di Marco, IW1DGK. Per fortuna la riparazione è meno distruttiva di quella che ha dovuto portare a termine il collega citato. Si tratta semplicemente di sostituire il tubicino di ottone con un semplice filo di rame smaltato, oppure con un ancor più reperibile filo da impianti elettrici. Nella foto vediamo un pezzo del primo pezzo del radiatore dell'antenna di Marco, si vede bene come l'elemento di ottone sia completamente distrutto, l'ossidazione non ha partecipato all'evento, infatti l'ottone è ancora quasi lucido.

Foto 1 - Una delle rotture a diversi ingrandimenti

in fondo al foro di una di queste c'è il grano che fissa la parte bassa del radiatore. A questo punto basta sfilare la canna di vetroresina, sfilare la parte di ottone e inserire al suo posto un filo di rame rigido da 3 mm di diametro (se è smaltato è necessario ripulire le due estremità).

Misurate con cura le sezioni speliamo, o eliminiamo lo smalto, dai due lati del conduttore aggiunto e saldiamo le due estremità del filo al tubicino di ottone, che ora evidentemente rimarrà al suo posto. Possiamo quindi reinserire i grani e chiuderli quanto basta.

Estratto il tubicino lo misuriamo e reinseriamo un pezzo di filo di rame rigido della identica lunghezza, dovrebbe essere 172 cm, rimuoviamo lo smalto dal lato inferiore, rimontiamo e chiudiamo il grano che lo ferma.
