# Riparazione di un Kenwood TS 50

*Risoluzione casalinga di quello che sembra essere un difetto di fabbrica di un RTX prodotto dalla Kenwood nella prima metà degli anni '90*

di Daniele Cappa IW1AXR

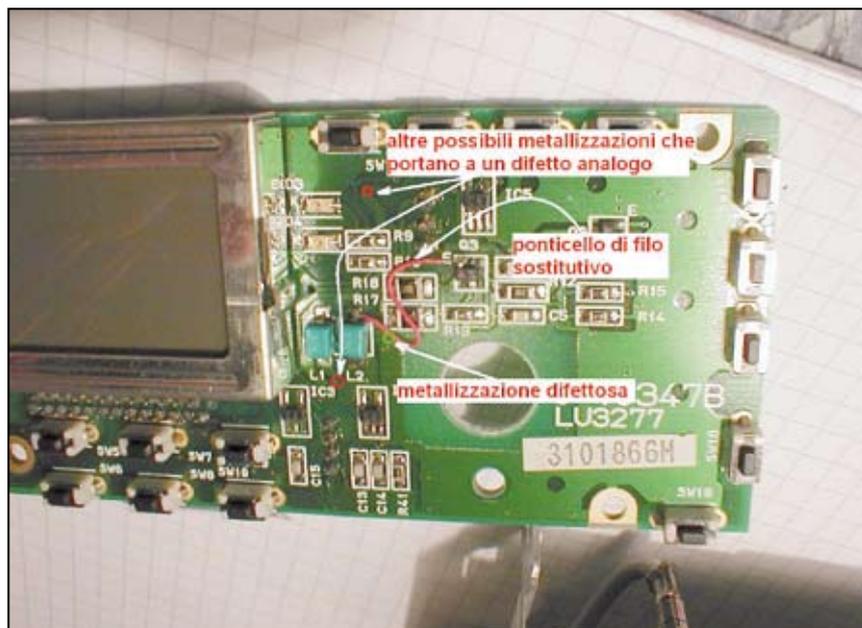
I punti critici e la cura

Sempre con il tester verificiamo che i due segnali digitali provenienti da IC2 e misurabili su R15 e R16 siano presenti e così anche il segnale di abilitazione dell'illuminazione sempre proveniente da IC2 e facente capo all'emettitore di Q2. Ormai ci siamo; i 5V che dovrebbero essere presenti sull'emettitore di Q3 non ci sono, la stessa tensione proviene da L2 dove è regolarmente presente: Trovato!

La metallizzazione incriminata è quella a destra di L2, appena sotto R17, pochi millimetri di filo da cablaggi saldato tra il lato superiore di L2 e l'emettitore di Q3 risolvono il problema. La riparazione è visibile nella foto e de-

Le foto evidenziano la riparazione eseguita e i punti critici. Sullo schema elettrico è stato evidenziato il collegamento mancante. Il problema è evidentemente ripetitivo, su quella scheda si può manifestare in più punti diversi. Per fortuna guai di questo tipo non impediscono l'uso del ricetrasmittente, anche se questo diventa molto disagiabile.

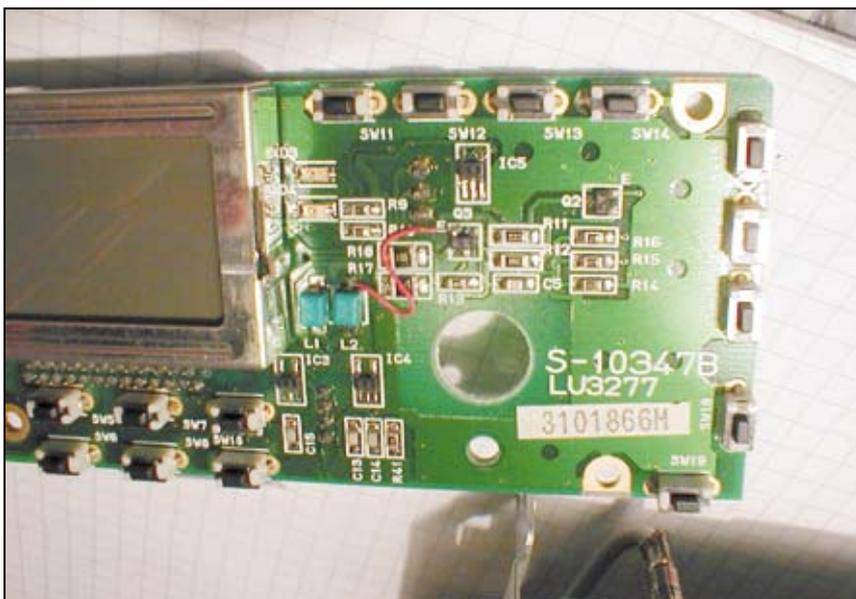
### Il ponticello riparatore.

scritta nella figura ricavata dal manuale di servizio.

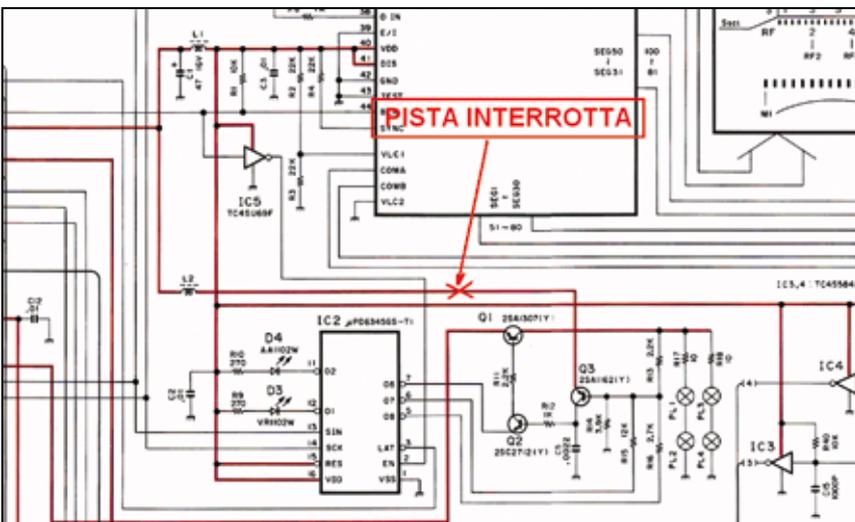
## Particolare dello schema elettrico

Controllando lo schema è risultato che il mio problema e quello di Mario sono analoghi: la mia interruzione era oltre L2, mentre a lui gli mancava la metallizzazione di una pista tra L1 e il gruppo R9 - R10.
