Riparazione Icom IC3210

Come tentare una riparazione, anche se non si hanno gli strumenti necessari...

di Daniele Cappa IW1AXR

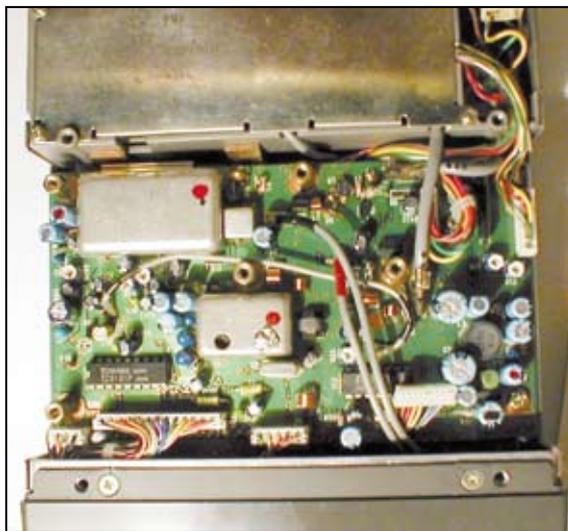
Foto 1 - La main unit prima di essere rimossa.

L'operazione è semplice, la radio va aperta rimuovendo entrambi i coperchi, quello di sotto supporta l'altoparlante che va scollegato a mezzo del connettore posto sul circuito stampato. Tutti componenti su cui dobbiamo intervenire abitano sulla Main Unit, ovvero sulla piastra superiore, dal lato opposto dell'altoparlante.

Dopo aver rimosso lo schermo (cinque viti sul lato superiore e due sul fianco sinistro della radio) è necessario svitare le cinque colonnine su cui questo è avvitato e le due viti a destra. La piastra è "infilata" in un connet-

Dopo meno di dieci minuti abbiamo la main unit in mano, pronta per la dissaldatura dei componenti.

Sulla main unit sono presenti due scatolini di metallo, quello al centro è il VCO in VHF quello in alto, spostato verso sinistra è il VCO in UHF, *non vanno toccati*, asteniamoci anche dal "ritoccare trimmer": se non si dispone della strumentazione necessaria possiamo solo far danni.

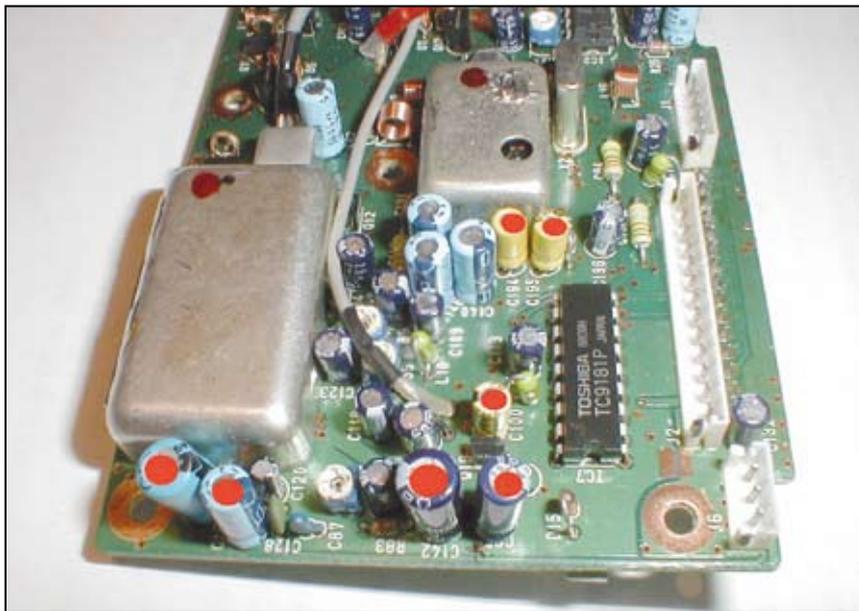
Il mio esemplare, dopo anni di utilizzo in packet a 9600 baud, è tornato in stazione per l'uso in fonia prevalentemente in VHF... Già perché in UHF piano piano si è rifiutato di funzionare; in UHF non trasmette (non si accende neppure il LED TX) e non riceve. Dapprima bastava insistere un paio di volte con il PTT, poi bisognava pasticciare nel menù di setup... Tutte cose senza scopo,

Il problema sembra risiedere nei paraggi dei VCO, le misure qui vanno effettuate con la strumentazione del caso, e senza un analizzatore di spettro si fa ben poco e qui esiste ben poco spazio alla fantasia strumentale. Per fortuna la rete spesso ci toglie dai guai ed ecco la soluzione di Umberto ik1hxm pubblicata sul sito della se-

Nella Foto 2 i condensatori sostituiti sono stati evidenziati con un puntino rosso.

Foto 2 - I condensatori sostituiti sono segnati da un puntino rosso

Sostituisco dunque gli altri condensatori al tantalio più un paio di elettrolitici nei paraggi, alcuni non riesco a neppure a trovarli sullo schema, ma fanno capo al VCO in VHF e la prudenza mi dice di intervenire su tutti. Gli elementi al tantalio notoriamente hanno un invecchiamento relativamente rapido e gli elettrolitici normali di oggi sono molto più piccoli di quelli in uso all'epoca di produzione della radio, quindi la sostituzione degli elementi al tantalio con altri normali è possibile rispettando gli spazi a disposizione.

Ecco dunque le sostituzioni proposte dal collega di Ovada:

- C97 – 4,7 μF 16V
- C100 – 10 μF 16V
- C142 – 100 μF 25V
- C152 – 100 μF 16V

A queste ho aggiunto altre sostituzioni, dettate esclusivamente dall'indice accusatore che puntava agli elementi al tantalio:

- C125 – 100 μF 16V
- C194 – 10 μF 16V
- C195 – 10 μF 16V
