Alinco DR112

Riparazione di un guasto che pare molto comune

di Daniele Cappa IW1AXR

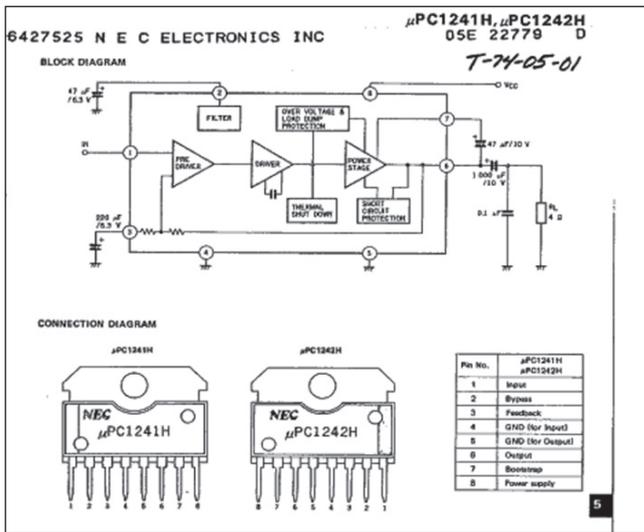
Finale audio DR112

ti con una pessima qualità. Il guaio comune a tutti era la totale assenza di segnale audio in uscita: generatore in antenna e signal tracer in mano verificammo che il segnale audio è presente all'ingresso del finale audio (pin 1) regolarmente dosato dal comando del volume, ma è assente sul Pin 6 in uscita. Ok trovato il guaio, basta rimuoverlo e sostituirlo.

Accidenti, il manuale di servizio è mancante degli schemi elettrici e per avere una idea di cosa sta intorno al finale audio non resta che ricorrere al datasheet reperibile su alldatasheet.com, che peraltro sembra ricalcare piuttosto bene lo schema di questa zona della radio. Anche il manuale di servizio del Kenwood TM241 (reperibile su radiomanual) sembra ricalcare il probabile schema dell'Alinco. Il colpevole sembra essere C91, si tratta dell'elettrolitico che porta il segnale dal chip all'altoparlante, da 470 μ F solamente 10V, che sia questa la ragione del guasto? Anche i Kenwood montano un condensatore con identica tensione di lavoro. Viene anche lui sostituito, lo spazio è relativamente abbondante e negli ultimi decenni le dimensioni dei componenti si sono sensibilmente ridotte, dunque è possibile utilizzare un elemento di

pari capacità, ma con tensione di lavoro un poco più alta. Al termine dell'operazione finalmente l'Alinco riacquista la voce! Ora il dubbio è ragionevole, non è che il finale non centrava nulla? Apro gli altri due esemplari e sostituisco prima il condensatore, male comunque non gli fa, per poi eventualmente passare al finale. Non è stato necessario, la voce è tornata a entrambe la radio solamente sostituendo l'elettrolitico. Onestamente non sono affatto certo che sul primo esemplare il finale audio fosse realmente passato a miglior vita, non è facile reperirlo, ma non ha un costo proibitivo, dunque la radio funziona e rimane così, con il finale nuovo.
