Riparazione di un modulo ibrido finale

Riparare quello che apparentemente è irrecuperabile

di Daniele Cappa IW1AXR

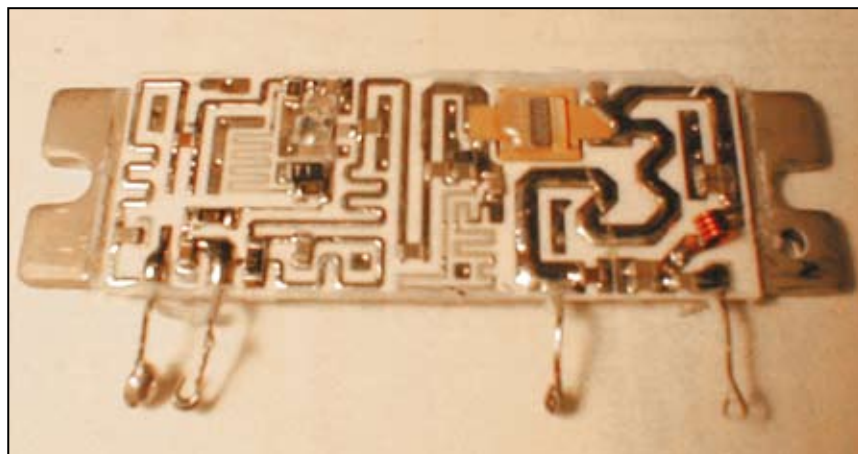
Foto 1 - Il finale dell'IC321

dente, e questo tipo di problema è più comune di quanto si potrebbe pensare. Il modulo ibrido si "appoggia" su un sottile "wafer" di ceramica, forse il caldo, o gli anni che passano, spezzano la ceramica. Si crea una frattura che parte dal bordo della piastrina di ceramica e attraversa quasi per intero il modulo. La rottura del supporto comporta una analogo rottura delle metallizzazioni che costituiscono gli accordi, o semplicemente le piste di collegamento, dell'ibrido. Nella foto 3 è visibile il modulo appena aperto, con le quattro rotture evidenziate in rosso e lo stesso modulo dopo l'intervento riparatore.

La riparazione è eseguita semplicemente stagnando la "pista" (in realtà si tratta di una delle bobine di uscita del modulo), giusto quella che porta l'alimentazione al transistor finale visibile appena sopra le rotture. Il guasto probabilmente si ripeterà, dato che il

supporto in ceramica non è riparabile, potrebbe essere una buona idea aggiungere sulla pista incriminata qualche centimetro di filo da cablaggi. Dalle foto è evidente che se la rottura prosegue andrà inevitabilmente a interessare la zona sottostante al transistor finale, e a questo punto non ci sarà veramente più nulla da fare!

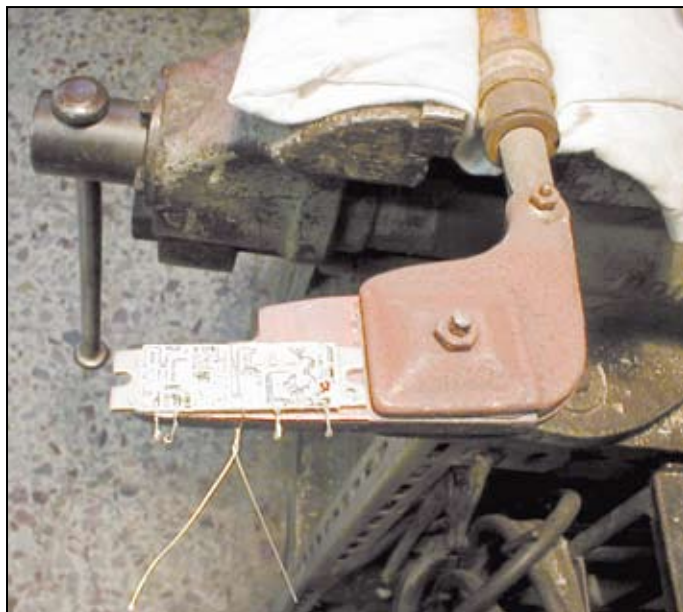
Foto 2 - Il finale sul saldatore a martello

Purtroppo per la riparazione il saldatore non basta... il modulo è in grado di dissipare il calore tanto velocemente (anche se non è più montato sul radiatore) che una saldatura è impossibile! Il saldatore si raffredda appena viene messo a contatto con la zona da riparare.

La soluzione adottata è da brivido, ma funziona, ho recuperato un vecchio saldatoio "a martello" da 500W la cui età gli permetterebbe sicuramente di andare in pensione. Dopo avere ripulito con cura la punta con una ugualmente robusta spazzola di ferro, ho legato (a saldatore spento) il modulo sulla punta utilizzando una ventina di centimetri di filo di rame nudo, quindi ho acceso il saldatore fino a che la punta non ha superato i 100 gradi (cosa verificabile con la punta del dito umida, come si farebbe sul ferro da stiro), quindi ho staccato il saldatore d'epoca dalla rete e, utilizzando un saldatore a pistola da 100W ho "ripassato" con lo stagno le zone delle rotture. Il modulo preriscaldato dissipa ora meno calore e la saldatura con un attrezzo poco ortodosso, ma di potenza adeguata, è possibile con un buon risultato finale. Rimosso in fretta il modulo dalla punta calda e fattolo raffreddare si conclude l'opera con una lavata impiegando diluente nitro, che rimuoverà in fretta tutte le tracce del passaggio del saldatore.

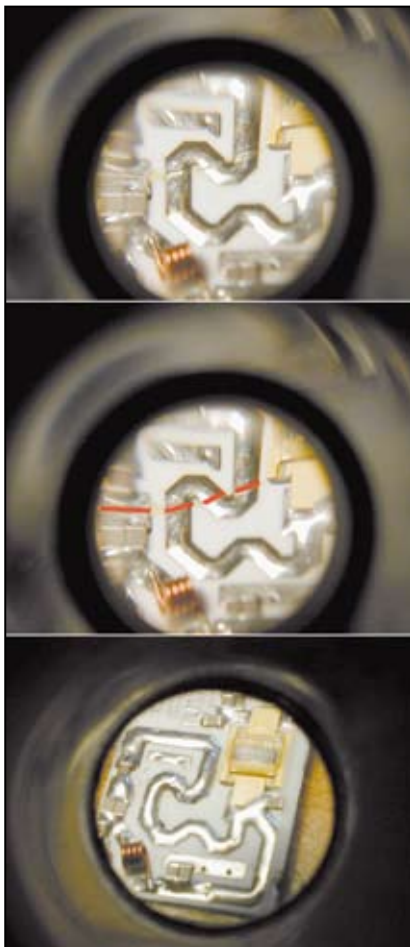
Foto 3 - La sequenza della riparazione

Il trucco è dunque nel preriscaldare il modulo, cosa che è fattibile con un ferro da stiro, con

un fornello elettrico (anche della cucina di casa), l'importante è che la temperatura non salga troppo (oltre 160 gradi rischiamo di cuocerlo), e che sia possibile fissarlo al riscaldatore in modo stabile, al fine di poter lavorare con mano e "modulo fermo"!
