■ di Daniele Cappa IW1AXR

L'espansione in TX dell'ICOM IC7300

Dieci minuti per espandere la trasmissione dell'SDR entry level di casa ICOM

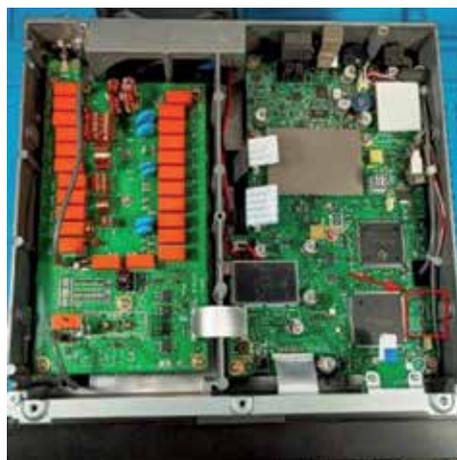
In fondo verso destra troviamo l'array di diodi che decidono le condizioni operative della nostra radio. Il nostro scopo è rimuovere il primo e il terzo diodo della fila più interna (D416 e D422), se intendiamo sbloccare completamente la radio, oppure D405 se intendiamo sbloccare solo la trasmissione in 60 metri.

Lato inferiore dell'IC7300

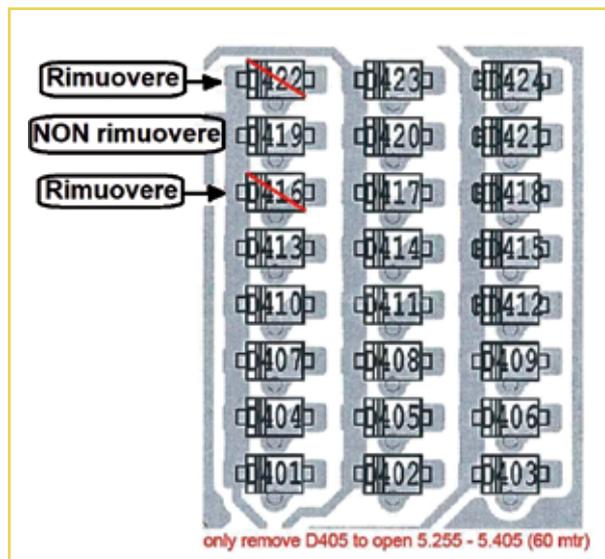
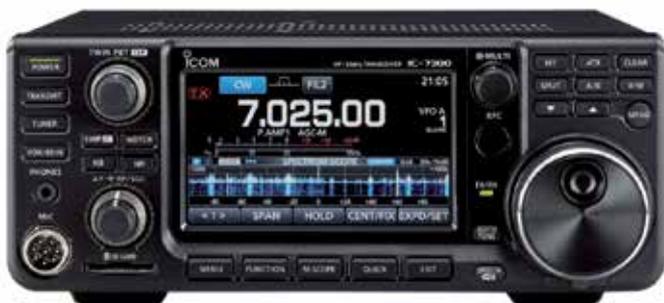
Icom IC7300 espansione di banda in TX

La zona di intervento si trova in alto a destra della pagina 7.7 del manuale di servizio (pagina 53 del PDF) scaricabile dall'immancabile [radiomanual.info](http://www.radiomanual.info) (http://www.radiomanual.info/schemi/ICOM_HF/IC-7300_serv.pdf).

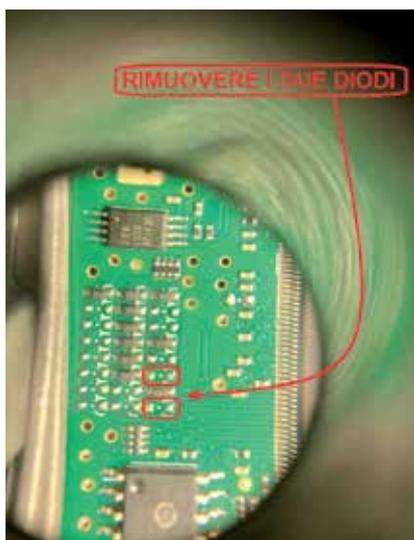
Foto della modifica già effettuata

Rimossi i diodi verifichiamo di non avere fatto altri danni quindi accendiamo la radio. Contrariamente ad altri interventi analoghi non è necessario resettare la radio. Il corretto funzionamento è verificabile dal fatto che la cornice della scritta rossa "TX" in alto a sinistra del monitor non diventa tratteggiata passando da una banda amatoriale a una che non lo è. Ovviamente la radio non emette più il "bip" che emetteva prima nel momento del passaggio di sintonia.
