I pulsanti dei vecchi Kenwood

Uno strano metodo per fissare i pulsanti delle nostre non verdissime radio...

di Daniele Cappa IW1AXR

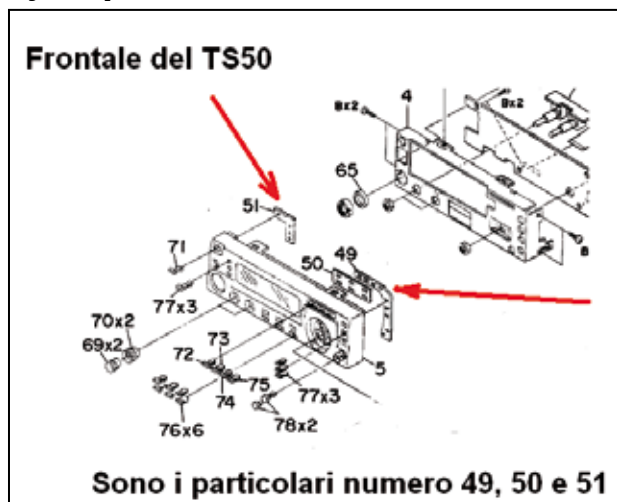
Fig. 1 - Esploso del frontale del TS50

Tutti i pulsanti che vediamo sul frontale anteriore, su cui spesso è riportata la scritta circa la funzione del comando, sono tenuti in posizione da una sottile spugnetta sagomata. La parte interna del comando è infilata nella spugnetta che impedisce al pulsante di uscire dalla sua sede (se non ci fosse questo particolare il pulsante semplicemente cadrebbe sfilandosi dalla sua sede). In figura 1 e 2 vediamo gli esplosi del pannello anteriore dei due modelli, le frecce rosse indicano i particolari incriminati.

Con il tempo, probabilmente il caldo e ancor di più se viene toccata, la spugnetta perde elasticità, si sbriciola e si schiaccia. In pratica perde la sua funzione che è quella di tenere la parte esterna dei comandi a filo con il pannello anteriore assicurandogli il ritorno al suo posto quando questo viene premuto e rilasciato.

I particolari visibili nelle due illustrazioni provengono dal manuale di servizio delle rispettive radio, a pagina 78 per il TS140/680 e pagina 68 per il TS50. Come sempre i manuali sono reperibili su radioamateur.eu.

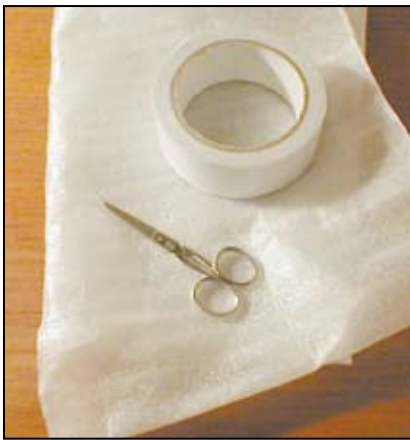
Foto 1 - La materia prima

Di colore bianco, sono spessi un millimetro o poco più, compatti, ma non troppo, a prima vista sono ancora troppo sottili, ma due strati tenuti insieme da del nastro biadesivo sottile si sono rivelati praticamente uguali alla spugnetta originale. (Foto 1)

La soluzione è nel materiale da imballaggi, quei fogli, spesso formati a sacchetto, che sono il primo strato dell'imballo delle nostre radio, delle autoradio e di molti altri apparecchi consumer.

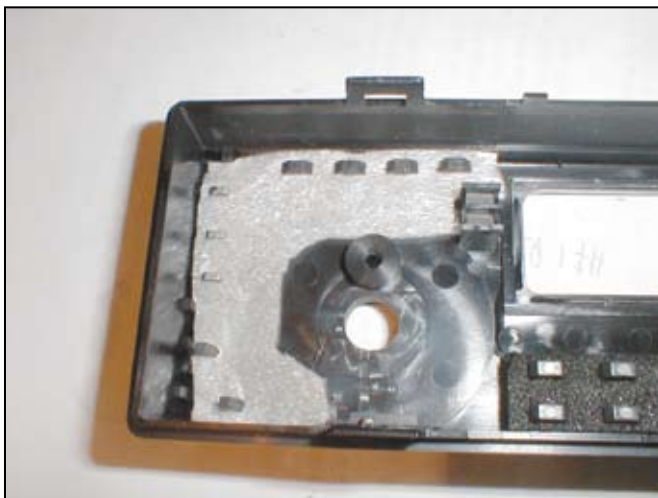
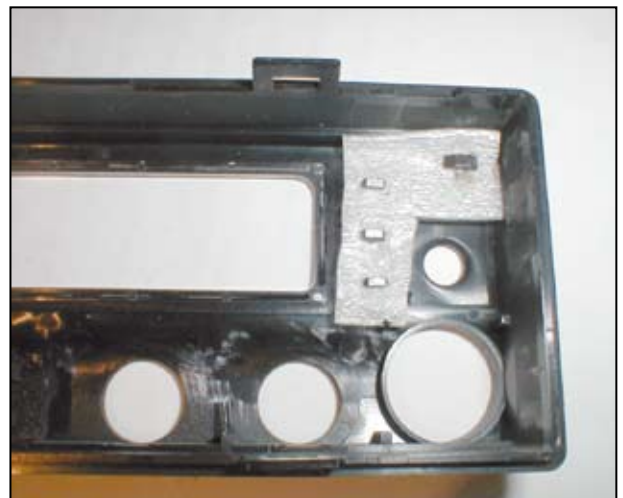
Foto 3

Come è visibile nelle foto 3 ho effettuato l'intervento sul lato destro della radio (nove pulsanti) e sul lato sinistro (tre pulsanti più l'accensione). Gli elementi centrali sono rimasti al loro posto.

confonderli e rispettando il verso del profilo esterno) e con il un piccolo cacciavite calziamo la parte interna del pulsante in plastica oltre il taglio praticato nel nostro gommino sostitutivo. In pratica dobbiamo infilare la parte interna del pulsante nel taglietto appena praticato sul foglio di plastica da imballaggi. Il risultato è visibile nella foto 2 e i particolari dei due lati nella foto 3.
