Leixen W898

Intervento non invasivo al piccolo veicolare di produzione cinese "in garanzia..."

di Daniele Cappa IW1AXR

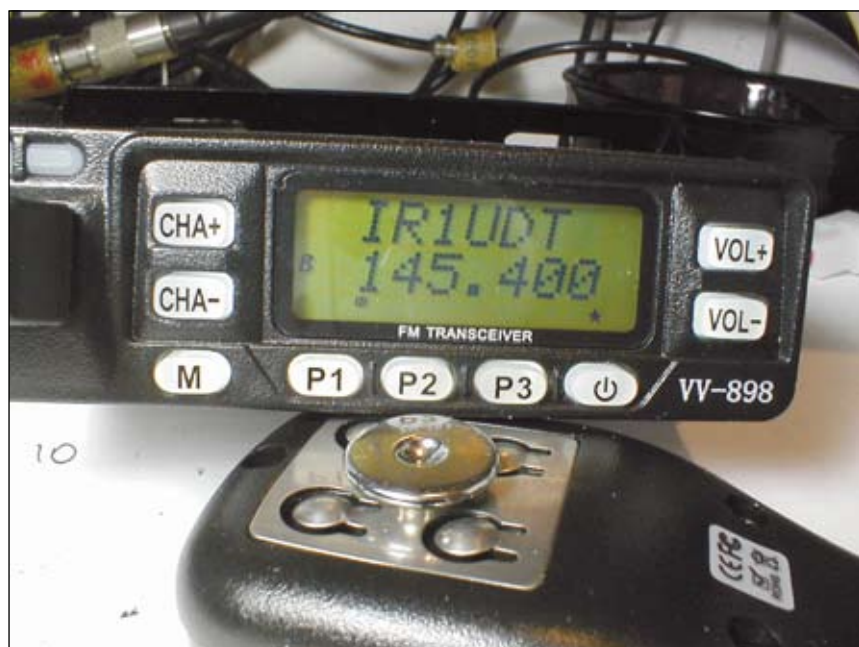
Foto 1 - La radio in questione

Il Leixen W898 è un minuscolo veicolare bibanda di produzione cinese, 10W con un numero enorme di memorie in cui memorizzare frequenza, tono e nome della memoria.

Le dimensioni sono molto contenute, più o meno due pacchetti di sigarette affiancati, e, anche se la potenza non è elevata, il prezzo è appetitoso, da 100 a 130 euro secondo dove lo si acquista, e spesso è reperibile direttamente in negozio.

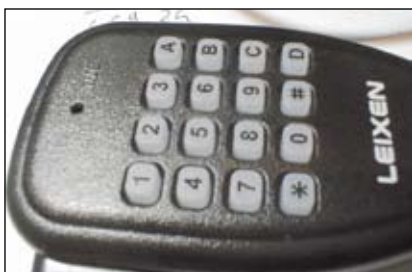
Foto 4 - Visto dall'esterno originale

I cinesi ci sono cascati un'altra volta... così come si era verificato su palmari di altre marche anche in questo caso il foro sulla parte alta del microfono non corrisponde alla capsula che "dovrebbe" stare sotto...

Dalla parte interna è visibile una sagoma che disegna una fessura, probabilmente la plastica avrebbe dovuto avere una piccola fessura al posto del foro, così

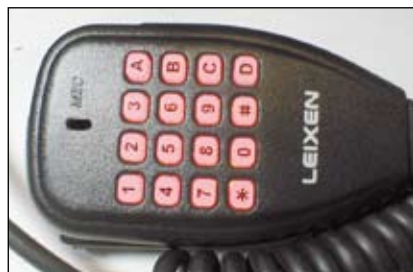
Foto 5 - Visto dall'esterno dopo l'intervento.

La possibilità di praticare un altro foro sul semiguscio è decisamente brutta a vedersi, con un poco di attenzione si ha un risultato estetico valido, nessuno penserebbe mai che quella piccola fessura non sia originale...

L'intenzione è di ricreare la fessura seguendo la sagoma interna al semiguscio.

Io ho utilizzato una piccola fresa da 2,3 mm, montata su un trapano a colonna. Tenendo il semiguscio in mano e operando dall'interno (in modo da vedere la sagoma impressa nella plastica che utilizzeremo come guida), allunghiamo il foro verso il centro del microfono, ovvero verso la tastiera.

Avendo cura di mantenere il taglio più diritto possibile eliminiamo completamente la plastica all'interno della sagoma. Eliminiamo i trucioli con le dita, se abbiamo lavorato bene abbiamo ora un taglio verticale lungo circa 5 mm che coincide con il taglio nel gommino inferiore, che abbiamo effettuato prima, e che ora coincide anche con il microfono.
