# Modifica indispensabile all'alimentatore a commutazione

*Come ovviare a un difetto diffuso sulle serie economiche degli alimentatori switching*

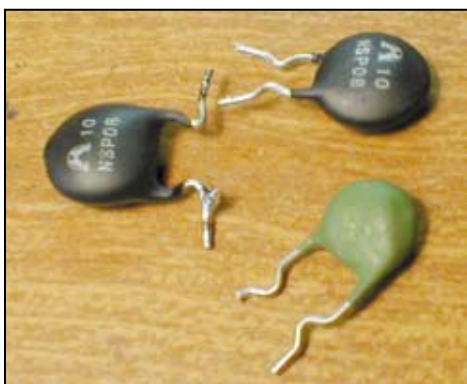
Foto 3 -  
Tre NTC  
recuperate

alimentatori da computer rotti con evidenziate le due NTC, nella foto 3 vediamo tre NTC già recuperate. La sigla che leggeremo sopra ha poca importanza, certamente saranno riportati anche alcuni numeri che richiamano la resistenza del componente a temperatura ambiente, dunque potremmo trovare un 080 o un 055, a indicare 8 o 5,5  $\Omega$ . Sceglieremo un esemplare proveniente da un alimentatore la cui potenza di targa sia paragonabile al nostro Lafayette dunque 300 - 350 watt, e la cui resistenza sia non oltre i 10  $\Omega$ , meglio se 7 o 8. Possiamo verificare l'efficienza dell'NTC e la sua resistenza semplicemente misurandola con il tester: dovrà diminuire quando il componente viene riscaldato. Un esemplare da 8  $\Omega$  scende a 7 dopo una manciata di secondi solo tenendolo tra il pollice e l'indice. Questa prova è importante! Non solo per verificare di aver recuperato un componente efficiente, ma anche per controllare che sia il componente adatto. La re-

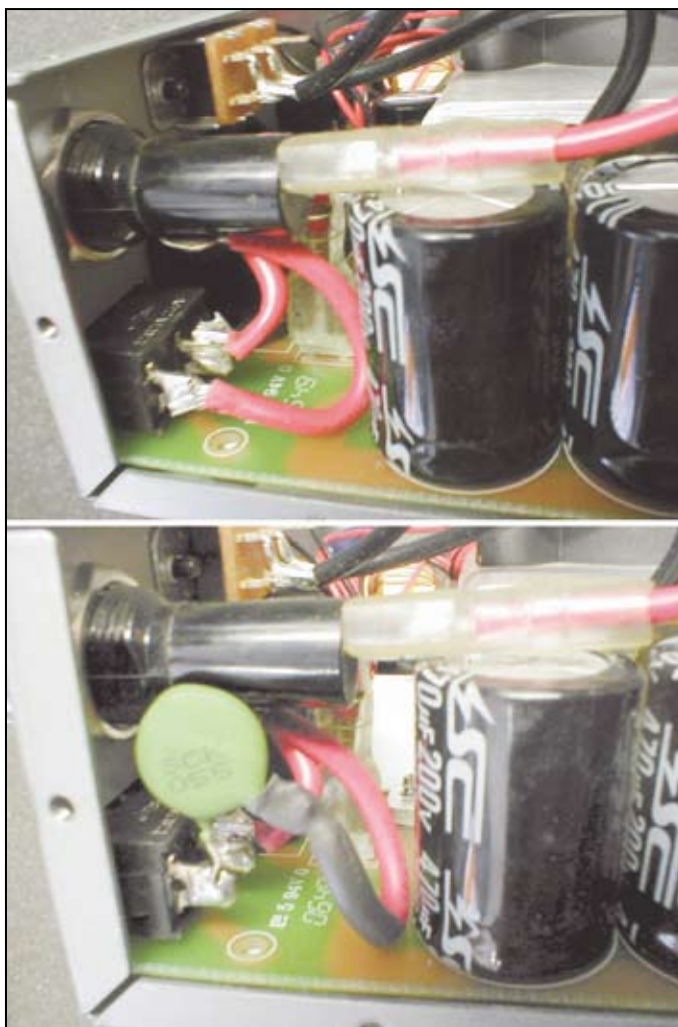
Foto 4 - Montaggio dell'NTC nell'alimentatore

chiusura dell'oggetto, non prima del necessario collaudo. Nella foto 4 è visibile questa soluzione, NTC è verde ed è saldato direttamente sull'interruttore, il filo che va al portafusibile è protetto da un paio di centimetri di guaina termorestringente nera.

Il montaggio nella serie SS8xx è banale. Appena aperto l'alimentatore, subito in alto a sinistra è presente il portafusibile. In serie a questo è un'ottima posizione, non fosse che si rischia di toccare il negativo di uno dei due elettrolitici; in questo caso i risultati potrebbero essere fastidiosi: a parte la fiammata ne otterremo un elettrolitico bucato. Dunque è più saggio saldare il nostro NTC direttamente sull'interruttore di accensione che è situato appena sotto il portafusibile, il pin più esterno è comodo e tutta la modifica è realizzata in meno di 15 minuti, compresa l'apertura e la
