Motorola GM350

Modifica per ripristinare la piena potenza della radio

di Daniele Cappa IW1AXR

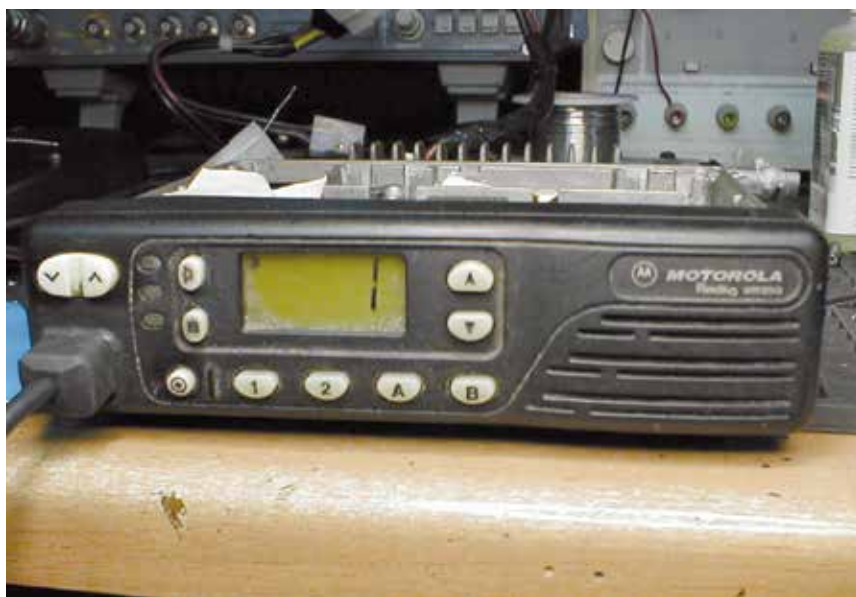
Il Motorola GM350

Zona della modifica in foto.

Il controllo della potenza è attuato agendo sul prepilota, un transistor "incastrato" in un contenitore SMD a 8 pin. Il controllo arriva direttamente dalla logica e agisce sulla scheda RF. La radio è composta solamente da due

fermano il connettore di antenna e quello di alimentazione, si sfilano entrambi verso l'alto. A questo punto, dopo avere rimosso con attenzione il cavo flat che unisce il frontale, la piastra si sfilava sollevando la parte anteriore e facendo scorrere la piastra verso il frontale. A questo punto abbiamo accesso a entrambi i lati della piastra; la modifica è da attuare sul lato inferiore. Si tratta semplicemente di cortocircuitare tra loro collettore ed emettitore del transistor Q3641 (Q5612 per la versione UHF), in questo le foto e la parte dello schema elettrico sono indispensabili.
