Riparare un TS 50, e due...

di Daniele Cappa IW1AXR

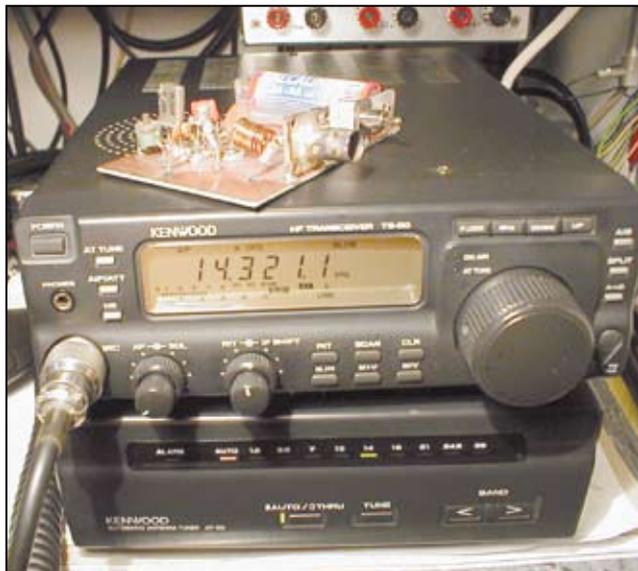
Foto 1 - Il TS50 e il minigeneratore utilizzato

L'uscita è piuttosto bassa, nominalmente -20 dBm, per quanto su una radio funzionante lo S-meter va tranquillamente fondo scala. Il quarzo utilizzato è un ex PC da 14,318 MHz.

Sullo S-meter del TS50 non ottengo più di un misero S2, decisamente c'è un problema.

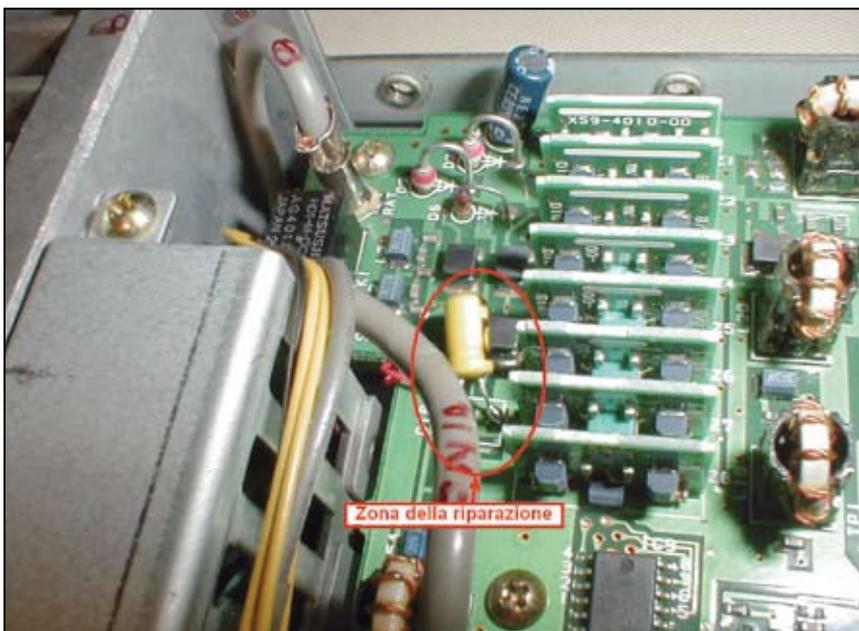
Foto 4 - La zona di intervento

evidente il problema, lo avrei visto anche prima, se solo avessi guardato... il condensatore C182 (10 μ F 16V elettrolitico smd) ha perso un poco di liquido che è andato a infilarsi nella metallizzazione che collega L6 a D7, la zona attorno al condensatore è visibilmente ossidata e il tester conferma che tra i due lati dello stampato non esiste più il collegamento. Insieme a questa altre due metallizzazioni vicine hanno un brutto aspetto, non so a cosa facciano capo, ma le ripristino comunque.

Con qualche centimetro di filo da cablaggi ripristino, in modo poco elegante in verità, i collegamenti interrotti, dissaldo C182 e lo sostituisco con un elemento non SMD, lo spazio è abbondante, ricontrollo con il tester e rimonto la piastra. Il risultato finale è veramente brutto a vedersi, ma il fine è che tutto funzioni.
