## Modifiche al BiTx20

**considerazioni circa la taratura e alcune modifiche volte a risolvere alcuni difetti del popolare RTX SSB in 20 metri reperibile in kit, o in semi\_kit, di produzione statunitense o indiana.**

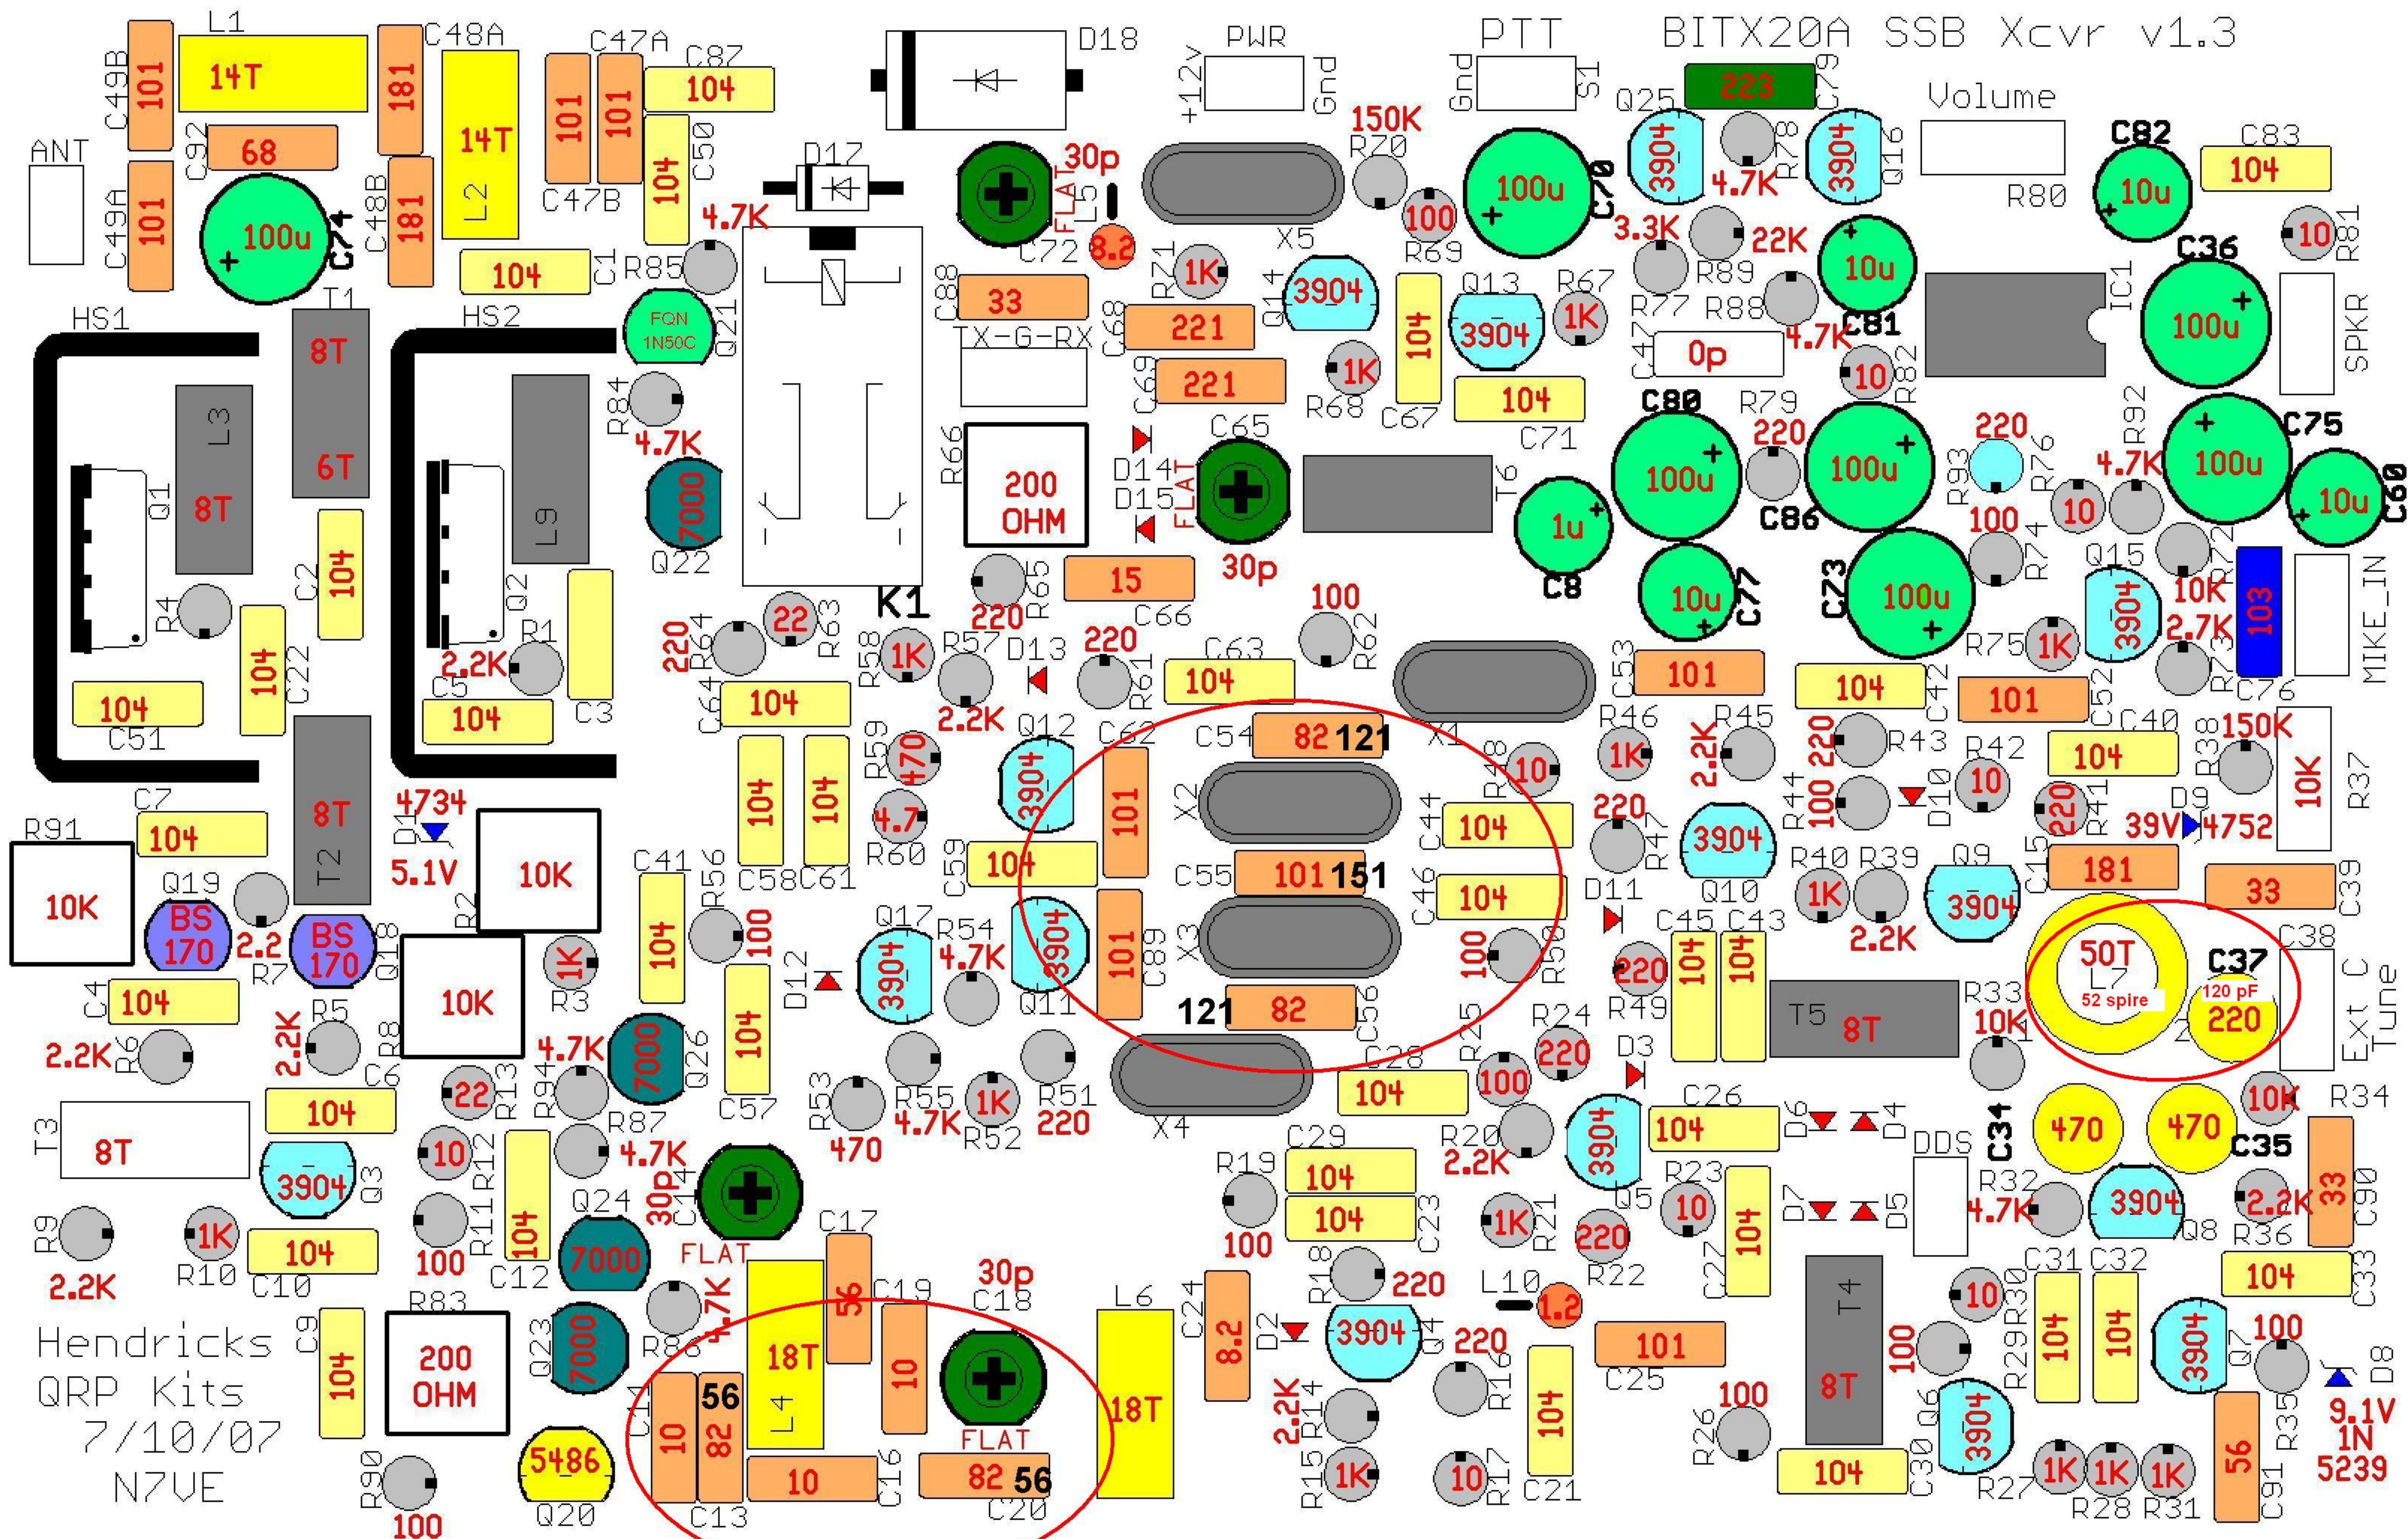
mod cristal filter

ZRF

**E' possibile modificare la larghezza di banda del filtro a quarzi** agendo sui condensatori verso massa, aumentandone il valore la banda passante diminuisce.

In particolare la versione americana monta tra i quarzi del filtro tre condensatori (rispettivamente 82, 100 e 82 pF) mentre la versione indiana utilizza valori decisamente più elevati (120, 220 e 120 pF) la banda passante del Kit statunitense è piuttosto ampia, attestandosi su quasi 4 KHz, per questo è bene aumentare le tre capacità portandole a 120, 150 e 120 pF (sostituendoli o aggiungendo in parallelo rispettivamente 39, 56 e 39 pF) con cui si ottiene una più adeguata selettività con una larghezza di banda del filtro intorno ai canonici 2,7 KHz. A questo proposito è esauriente la banda passante audio che si ottiene osservando il monitor di uno dei tanti programmi per traffico digitale riportato in figura.

Un altro difetto, questa volta congenito del Kit americano quanto del progetto originale indiano, è rilevabile in ricezione. Si avverte un **fastidiosissimo rumore che interviene appena si alza il volume** un pochino di più, non è un difetto dell'amplificatore audio come potrebbe sembrare, ma una parte della radiofrequenza che attraverso il trasformatore trifilare del modulatore bilanciato (T6) raggiunge gli stadi audio.

Il rimedio è semplice, e non si capisce come mai nessuno citi il difetto che è così evidente e presente su tutti gli esemplari che ho avuto modo di provare. La cura consiste nell'interrompere la pista che va dal trasformatore trifilare ai due condensatori elettrolitici da 1 microF (C8 a C77 per lo statunitense) e saldare una impedenza di blocco per la RF, 100 microH o meno. E' bene non eccedere sul valore di questa impedenza perché pare introdurre distorsione in trasmissione, se il suo valore è troppo elevato. Con 100 microH il rumore sparisce completamente.
