# Riparazione di un Kenwood TS 50

*Risoluzione casalinga di quello che sembra essere un difetto di fabbrica di un RTX prodotto dalla Kenwood nella prima metà degli anni '90*

di Daniele Cappa IW1AXR

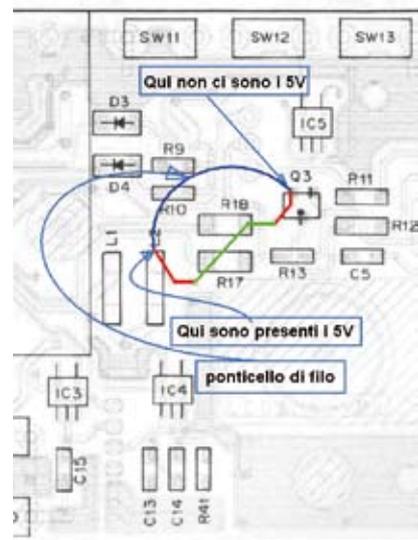
La metallizzazione incriminata è quella a destra di L2, appena sotto R17, pochi millimetri di filo da cablaggi saldato tra il lato superiore di L2 e l'emettitore di Q3 risolvono il problema. La riparazione è visibile nella foto e de-

Ora che so dove era il guasto mi accorgo che era perfettamente visibile: con lo stampato in mano e davanti a una buona lampada le metallizzazioni sono evidenti, praticamente brillano, mentre quella difettosa no.

scritta nella figura ricavata dal manuale di servizio.

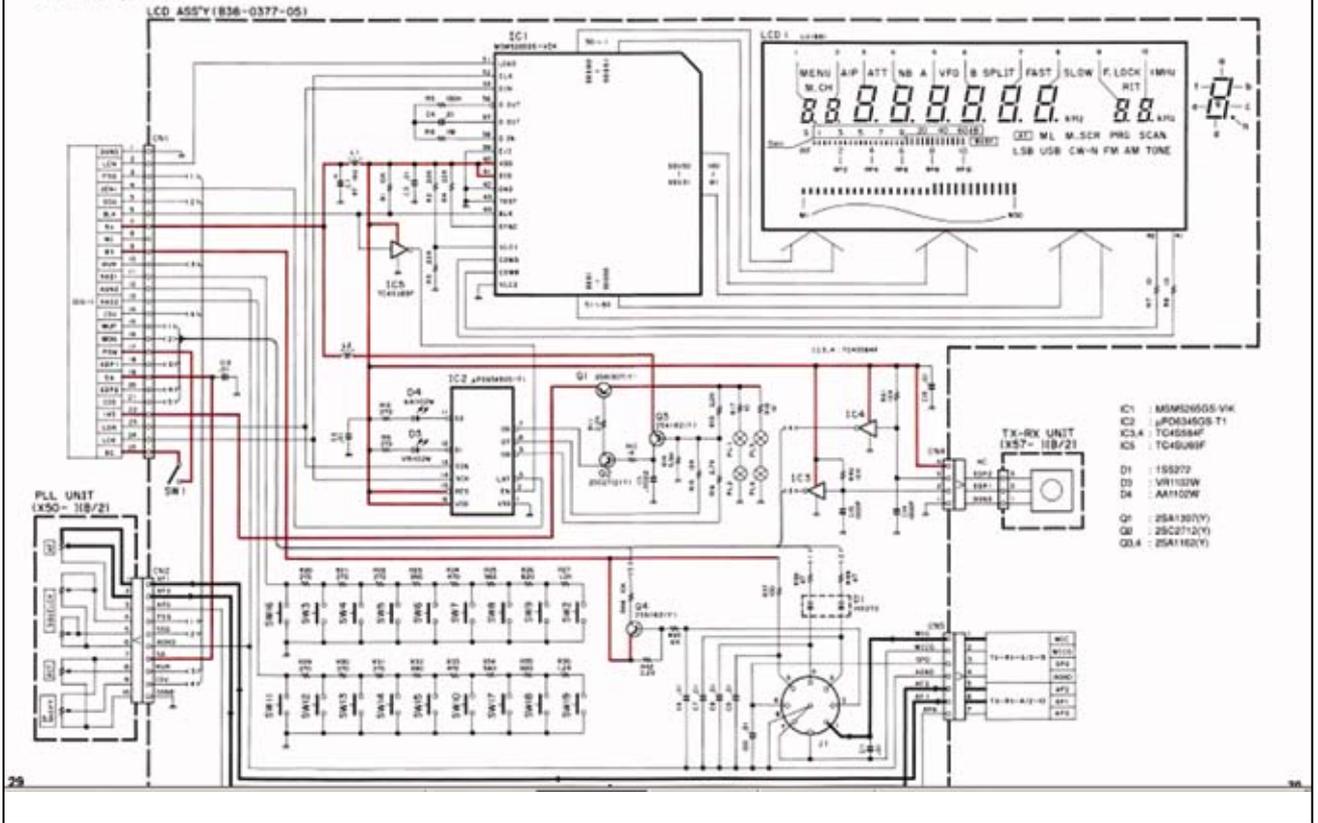
Schematic diagram

Controllando lo schema è risultato che il mio problema e quello di Mario sono analoghi: la mia interruzione era oltre L2, mentre a lui gli mancava la metallizzazione di una pista tra L1 e il gruppo R9 - R10.
