Alinco DR112

Riparazione di un guasto che pare molto comune

di Daniele Cappa IW1AXR

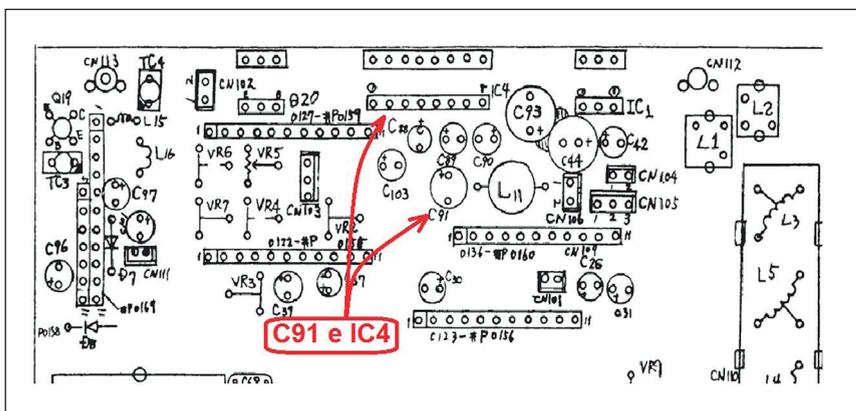
Lato componenti DR112

ti con una pessima qualità. Il guaio comune a tutti era la totale assenza di segnale audio in uscita: generatore in antenna e signal tracer in mano verificammo che il segnale audio è presente all'ingresso del finale audio (pin 1) regolarmente dosato dal comando del volume, ma è assente sul Pin 6 in uscita. Ok trovato il guaio, basta rimuoverlo e sostituirlo.

Facile a dirsi... il chip (IC4) è un vecchio NEC UPC1241H, utilizzato anche su alcuni veicolari Kenwood, TM221, TM231, TM241 e fratelli UHF compreso il bibanda TM702, coetanei del nostro Alinco, praticamente introvabile in negozio e con una certa difficoltà in rete, ne ordino alcuni e attendo la consegna... Le settimane passano e finalmente arriva il pacchettino. Perfetto, riprendo in mano il DR112 già smembrato per provvedere alla sua sostituzione. Dieci minuti dopo, all'accensione... tutto è iden-
