# Modifica all'Rx ICOM R70

Meno di un'ora per portare a termine la modifica del front-end in onde medie e lunghe del vecchio ricevitore della Icom

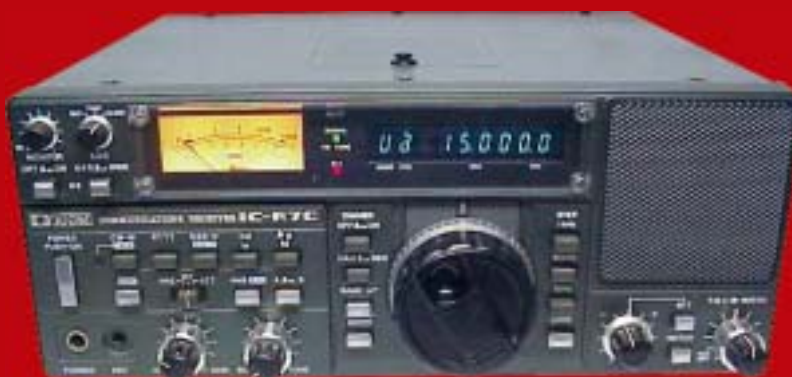
a sinistra l'Icom R70;  
a destra l'apparecchio  
modificato e sotto il dettaglio  
della modifica

Il ricevitore possiede nove front end che la logica commuta secondo la banda selezionata; il primo è utilizzato in onde medie e lunghe. La tensione che comanda i diodi di commutazione inibisce il pre d'antenna appena è selezionata la banda più bassa. La scheda RF unit su cui dobbiamo intervenire è montata verticalmente sul fianco destro del ricevitore. Smontando i due semigusci fissati con 18 viti entriamo nel cuore dell'rx. Sulla piastra è necessario dissaldare il polo caldo del PL della presa d'antenna ANT2, il filo bianco che fa capo al morsetto rosso della presa d'antenna "low band" ANT1 e il polo caldo del connettore RCA "CONVERTER" (che altro non è che un ulteriore presa d'antenna). Dopo averli segnati scollegiamo sul circuito stampato i tre piccoli

cerchiamo R18 e R19 (si trovano quasi sul bordo superiore, Foto 2). **Attenzione perché il layout dei componenti è capovolto.**

Con attenzione dissaldiamo la R18 (22Ω) dal lato verso L56, quindi la R19 (33Ω) dal lato verso L57. Solleviamo i reofori dissaldati e nelle piazzole rimaste libere inseriamo un ponticello di filo isolato. Con questa modifica abbiamo eliminato l'attenuatore fisso in onde medie. Abilitiamo ora il pre d'antenna: sempre sulla stessa piastra, accanto al connettore bianco più lungo c'è un filo rosso che unisce due piazzole segnate "G" sullo stampato. Una si trova tra L59 e L15, l'altra è collegata a R59. Tagliamo il filo rosso e il pre d'antenna non sarà più disabilitato passando in onde medie. Entrambe le modifiche possono essere eliminate ripristinando i collegamenti originali.
